El 30% de los pozos en el país tiene más de 10 años de antigüedad, las perforaciones se obstruyen después de los 15 años de funcionamiento.

Tecnología japonesa será transferida a Bolivia

Endoscopia de pozos

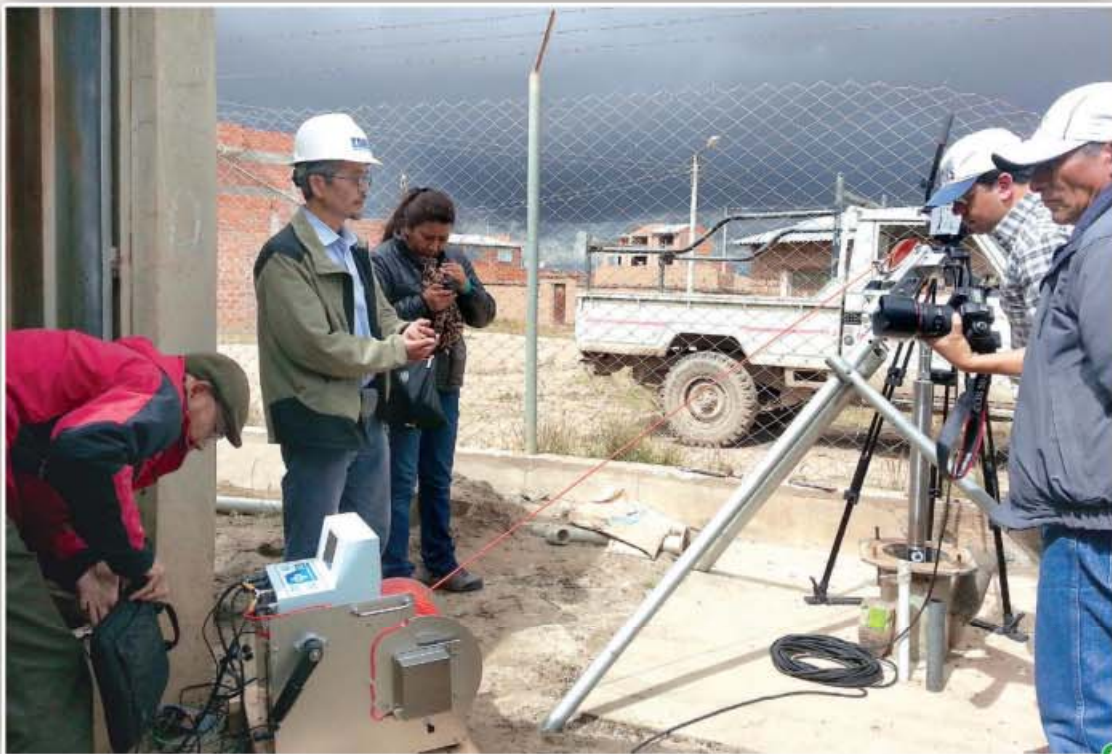
1. Arata Sasaki verifica que el endoscopio de pozos funcione bien.
2. Chihiro Deguchi observa las imágenes que emite la cámara del aparato.
3. Yoshinori Fukushima arma el equipo de diagnóstico en el pozo A3.
4. Fukushima en una anterior verificación en El Alto.

Durante la sexta jornada, los especialistas sacan de una maleta metálica el sofisticado aparato que cuenta con dos cámaras, una de ellas tiene la capacidad de rotar 360° y la otra es frontal. Ambas permiten captar rasgos poco perceptibles porque cuentan con un enfoque de nitidez que otras no po-

Una vez armado el equipo se lo instala de forma prolija a la altura del pozo A3, de 90 metros de profundidad y 8 pulgadas de diámetro, que fue perforado por ellos en 2010. Entre risas, Mariko manifiesta sentir curiosidad de ver cómo se halla el trabajo que hicieron.

Después de 15 minutos ya se registra un primer diagnóstico. En la profundidad se detectaron bacterias de hierro y manganeso que se dieron por el deterioro natural. "Veremos con el análisis de agua qué productos ecológicos podemos inyectar a los acuíferos para eliminar esas bacterias", dice el experto.
